**TITRE : ETUDE DU SYSTEME DE REPRISE DES EAUX
ET DE L'HYDROFUGATION DES CASES DE LA COUR
ROYALE DE TIEBELE AU BURKINA FASO**

TFE réalisé pour l'obtention du Master complémentaire
en conservation et restauration du patrimoine culturel immobilier
par **Charlène CHOUMIL**

Année académique : 2011-2012

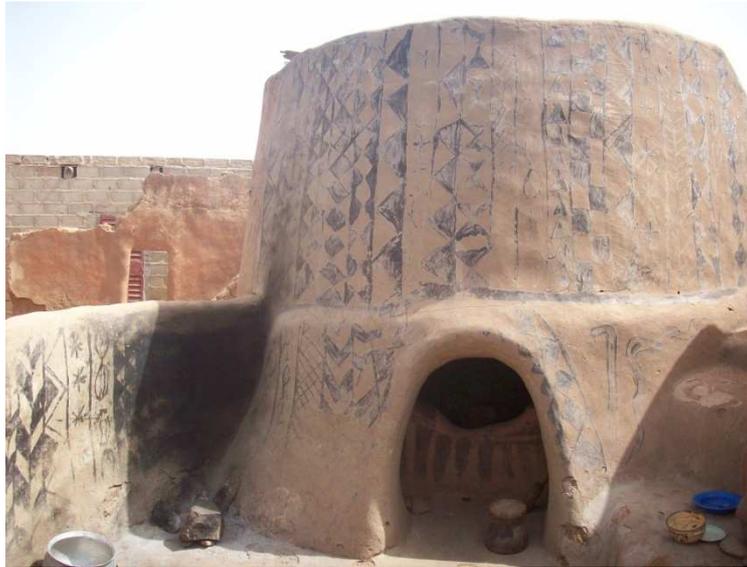
défendre contre les ennemis et empêcher l'intrusion d'animaux. La photo suivante montre l'entrée d'une case en huit protégée par un muret.

Figure 8: Architecture défensive, Cour royale de Tiébélé

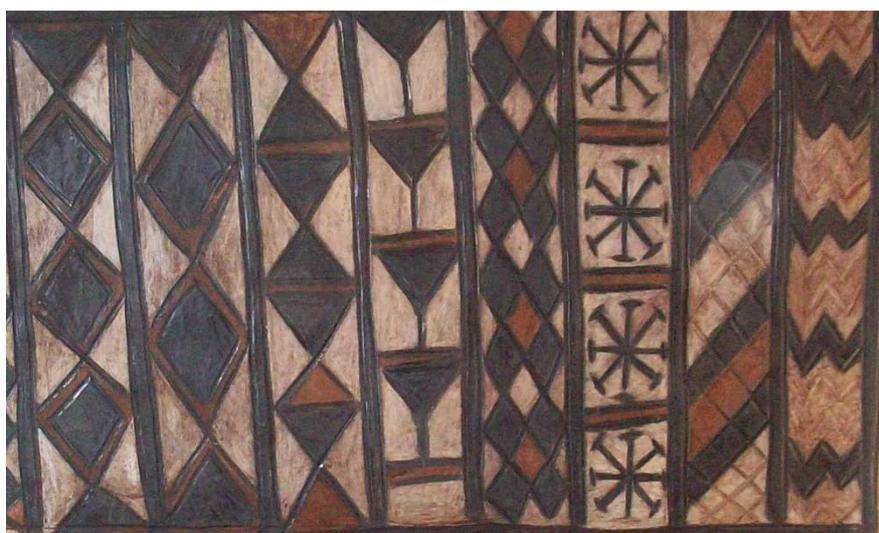
D'autres thèmes peuvent être développés selon les propriétaires de la case et les femmes qui réalisent les enduits. La figure suivante montre un exemple d'enduit traditionnel.

Figure 11: Exemple de motifs sur l'enduit traditionnel

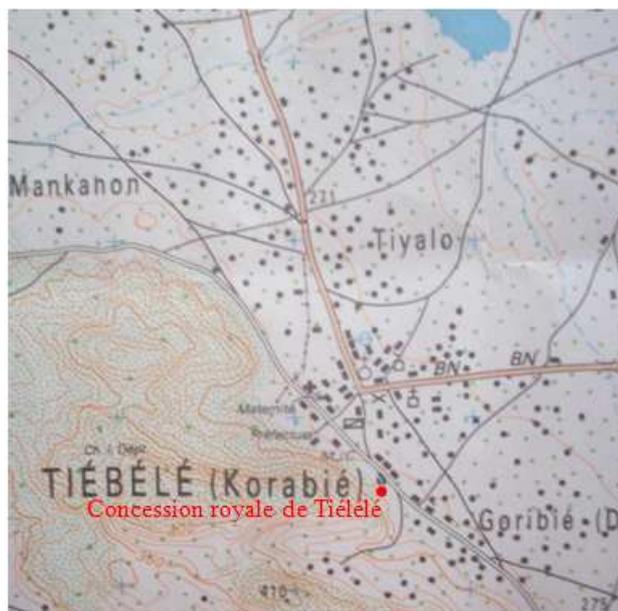
La carte suivante montre la topographie à Tiébélé. La concession se situe à 290 m d'altitude au pied d'une colline. Elle est construite sur un terrain accidenté qui participe à sa dégradation. En effet, la topographie du site favorise l'érosion et les inondations dans la concession.

Figure 12: Carte topographique de Tiébélé

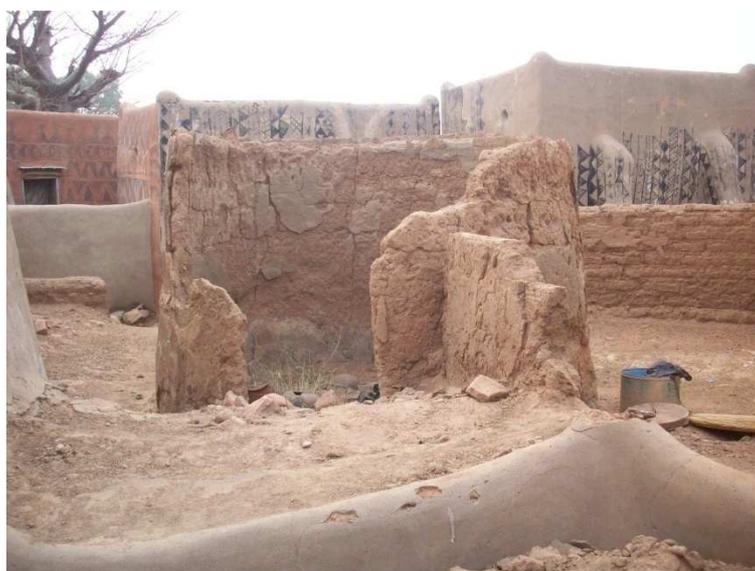
Ces dernières années, les pluies avaient une intensité plus importante et le sol étant sec, peu perméable et érodé, elles ont créé d'importants ruissellements. En 2007, suite aux pluies diluviennes qui se sont abattus sur le pays Kassena, une partie importante de la concession a été détruite. Le risque hydrique constitue donc un problème majeur pour la préservation de ce patrimoine.

Figure 16: Case détruite

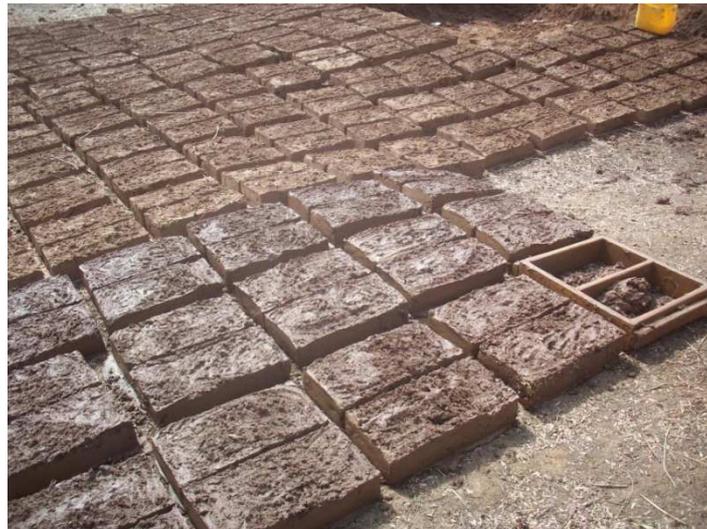
Figure 25: Fabrication de briques de terre crue

Il existe deux types de montage des murs : le façonnage direct et les briques de terre crue. Pour la technique du façonnage direct, la terre est mélangée avec des fibres et de la bouse de vache. Les seuls exemples qui restent sont des cases en huit repérées sur le plan P03. Les murs sont érigés par couches successives. Le banco est travaillé en boules de 15 à 20 cm. En une journée, le mur en construction atteint une hauteur de 30 cm environ. La hauteur maximale des cases est de 3 m. L'épaisseur des murs est différente à la base et en tête de mur : de 40 cm à de 15 cm. La case est ensuite laissée à l'air libre pendant une saison avant d'être enduite. Ce principe est aujourd'hui remplacé par des briques en adobe. Celles-ci sont moulées et réalisées avec la terre disponible sur place.

Les dimensions standard sont 20x40x10. Le mortier est à base de terre.

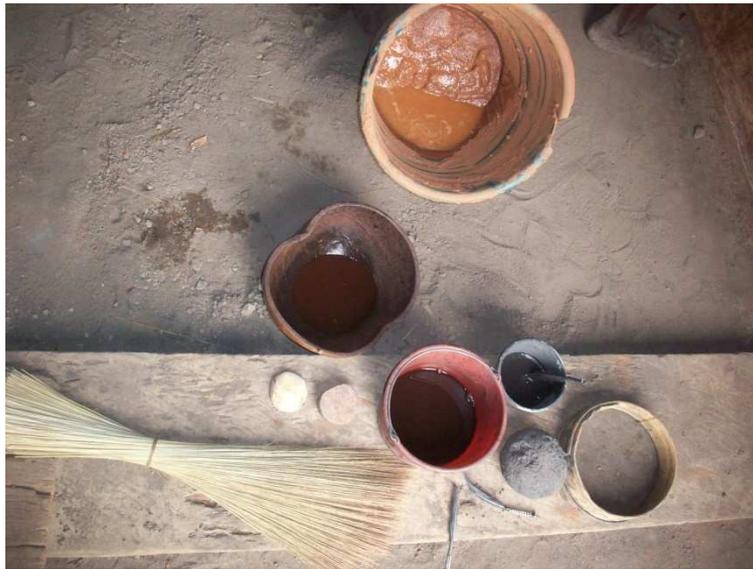
Le support étant préalablement humidifié, la première couche est composée d'argile mélangée à de la bouse et de l'eau. La bouse est préalablement mélangée à de l'eau. Elle est étalée à la main. Ensuite de la bouse est re-projetée sur le mur puis le lissage est réalisé à la main.

Figure 28: Matériaux et matériel servant à faire l'enduit traditionnel. En haut, la latérite mélangée. En bas, de gauche à droite : les brindilles servant à projeter la latérite, la craie, le galet pour lisser, le vernis de Néré, les plumes de pintades pour peindre, la pierre de graphite, le graphite pillé mélangé et le tamis pour la latérite.

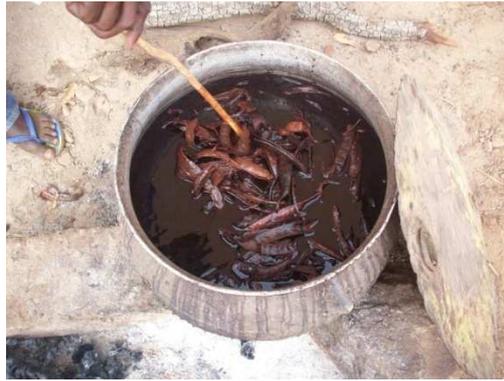
Figure 29: Décoction des feuilles de Néré

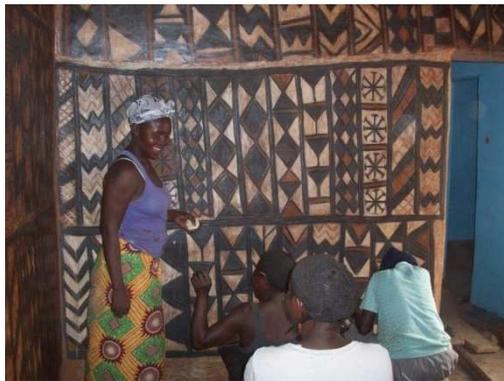
Figure 30: Réalisation d'un enduit traditionnel en intérieur en dehors de la concession

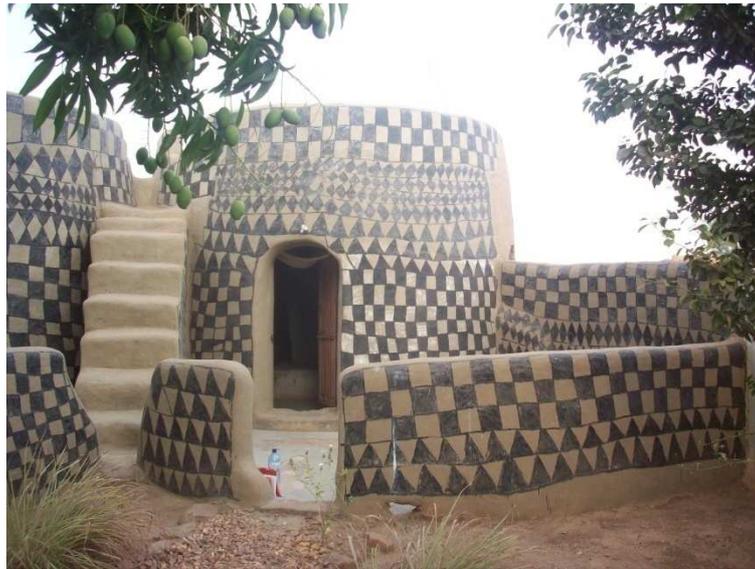
Le support étant préalablement humidifié, le goudron est mélangé avec l'argile et le tout est bien pétri. La couche est étalée à la main et lissée avec le blanc (craie). L'ensemble du mur devient alors blanc. Après séchage du mur, les dessins sont réalisés. Sur l'enduit au goudron, il n'y a pas de gravures mais seulement des dessins. Les dessins sont faits avec du goudron bouilli ou du pétrole. Le mur obtenu est dichrome: noir et blanc. Quand l'enduit a séché, il est impossible de le lisser. L'étanchéité de l'enduit à l'eau est réalisée par le goudron.

Figure 31: Enduit au goudron en dehors de la concession

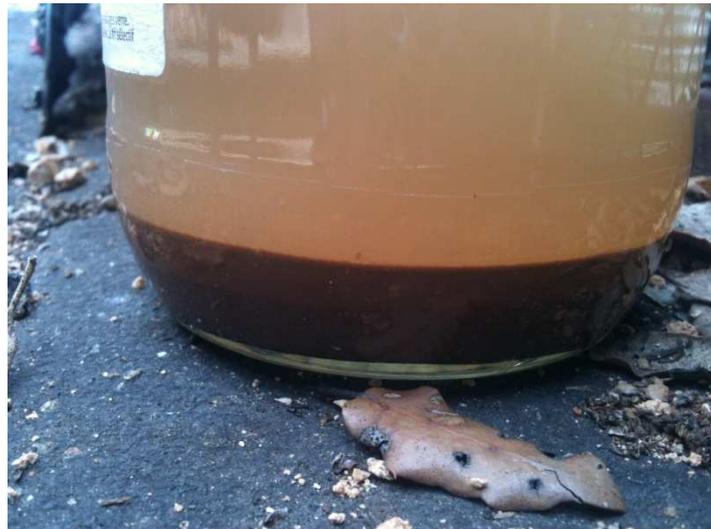
Le premier essai est appelé test de la bouteille. Il peut être apparenté à un rapide essai granulométrique. Il consiste à remplir un bocal avec de la terre et de l'eau pour déterminer les proportions de sable, de limon et d'argile. En laissant reposer, nous observons deux couches : 50% de limon en partie supérieure et 50% de sable en partie inférieure.

Figure 32: Test de la bouteille

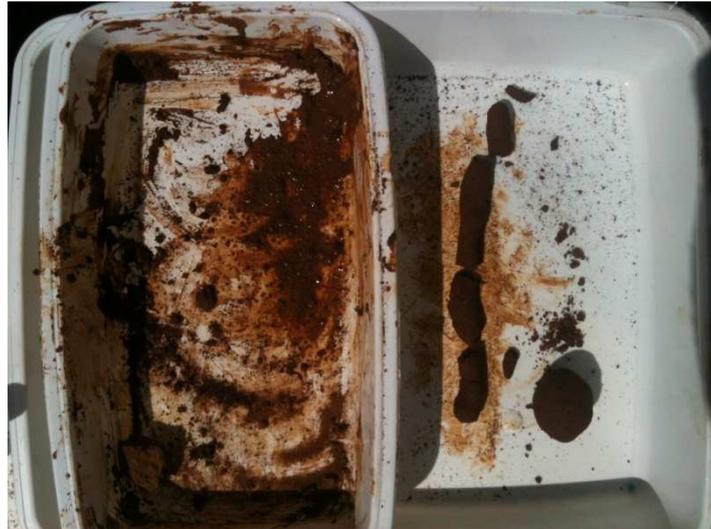
Le deuxième essai consiste à réaliser une série d'essais successifs. Il faut réaliser une boule de 3 cm de diamètre avec l'échantillon de sol. Comme la boule reste en place et ne se désagrège pas, nous passons au test suivant, sinon c'est du sable. Le test suivant consiste à former un boudin de 6 à 7 cm de long. Le boudin se casse, nous avons donc un sable limoneux.

Figure 33: Test des manipulations successives

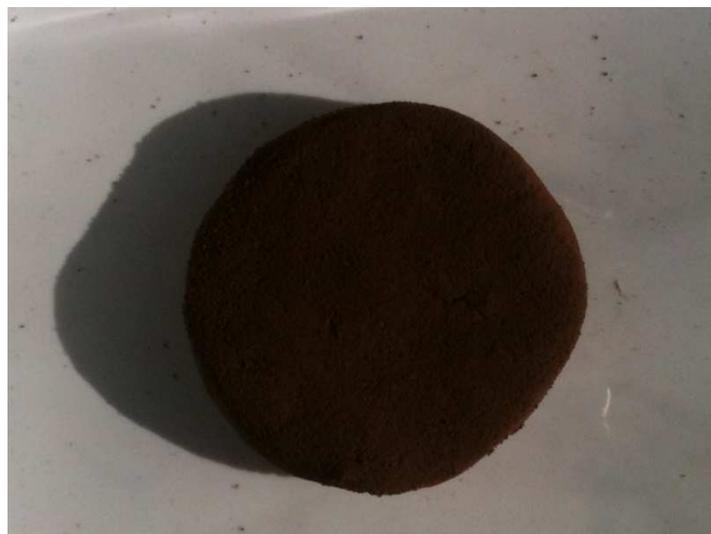
Enfin, le dernier test permet de différencier l'argile du limon. Avec un échantillon de sable, nous réalisons une galette de 8 cm de diamètre et de 1.5 cm d'épaisseur. En la secouant, l'aspect semble luisant. Nous avons donc du limon, ce que nous vérifions en recourbant la galette. Elle est ensuite laissée au soleil jusqu'à ce qu'elle sèche complètement. La surface de la galette devient friable, ce qui confirme que nous avons du limon.

Figure 34: Différenciation limon/argile

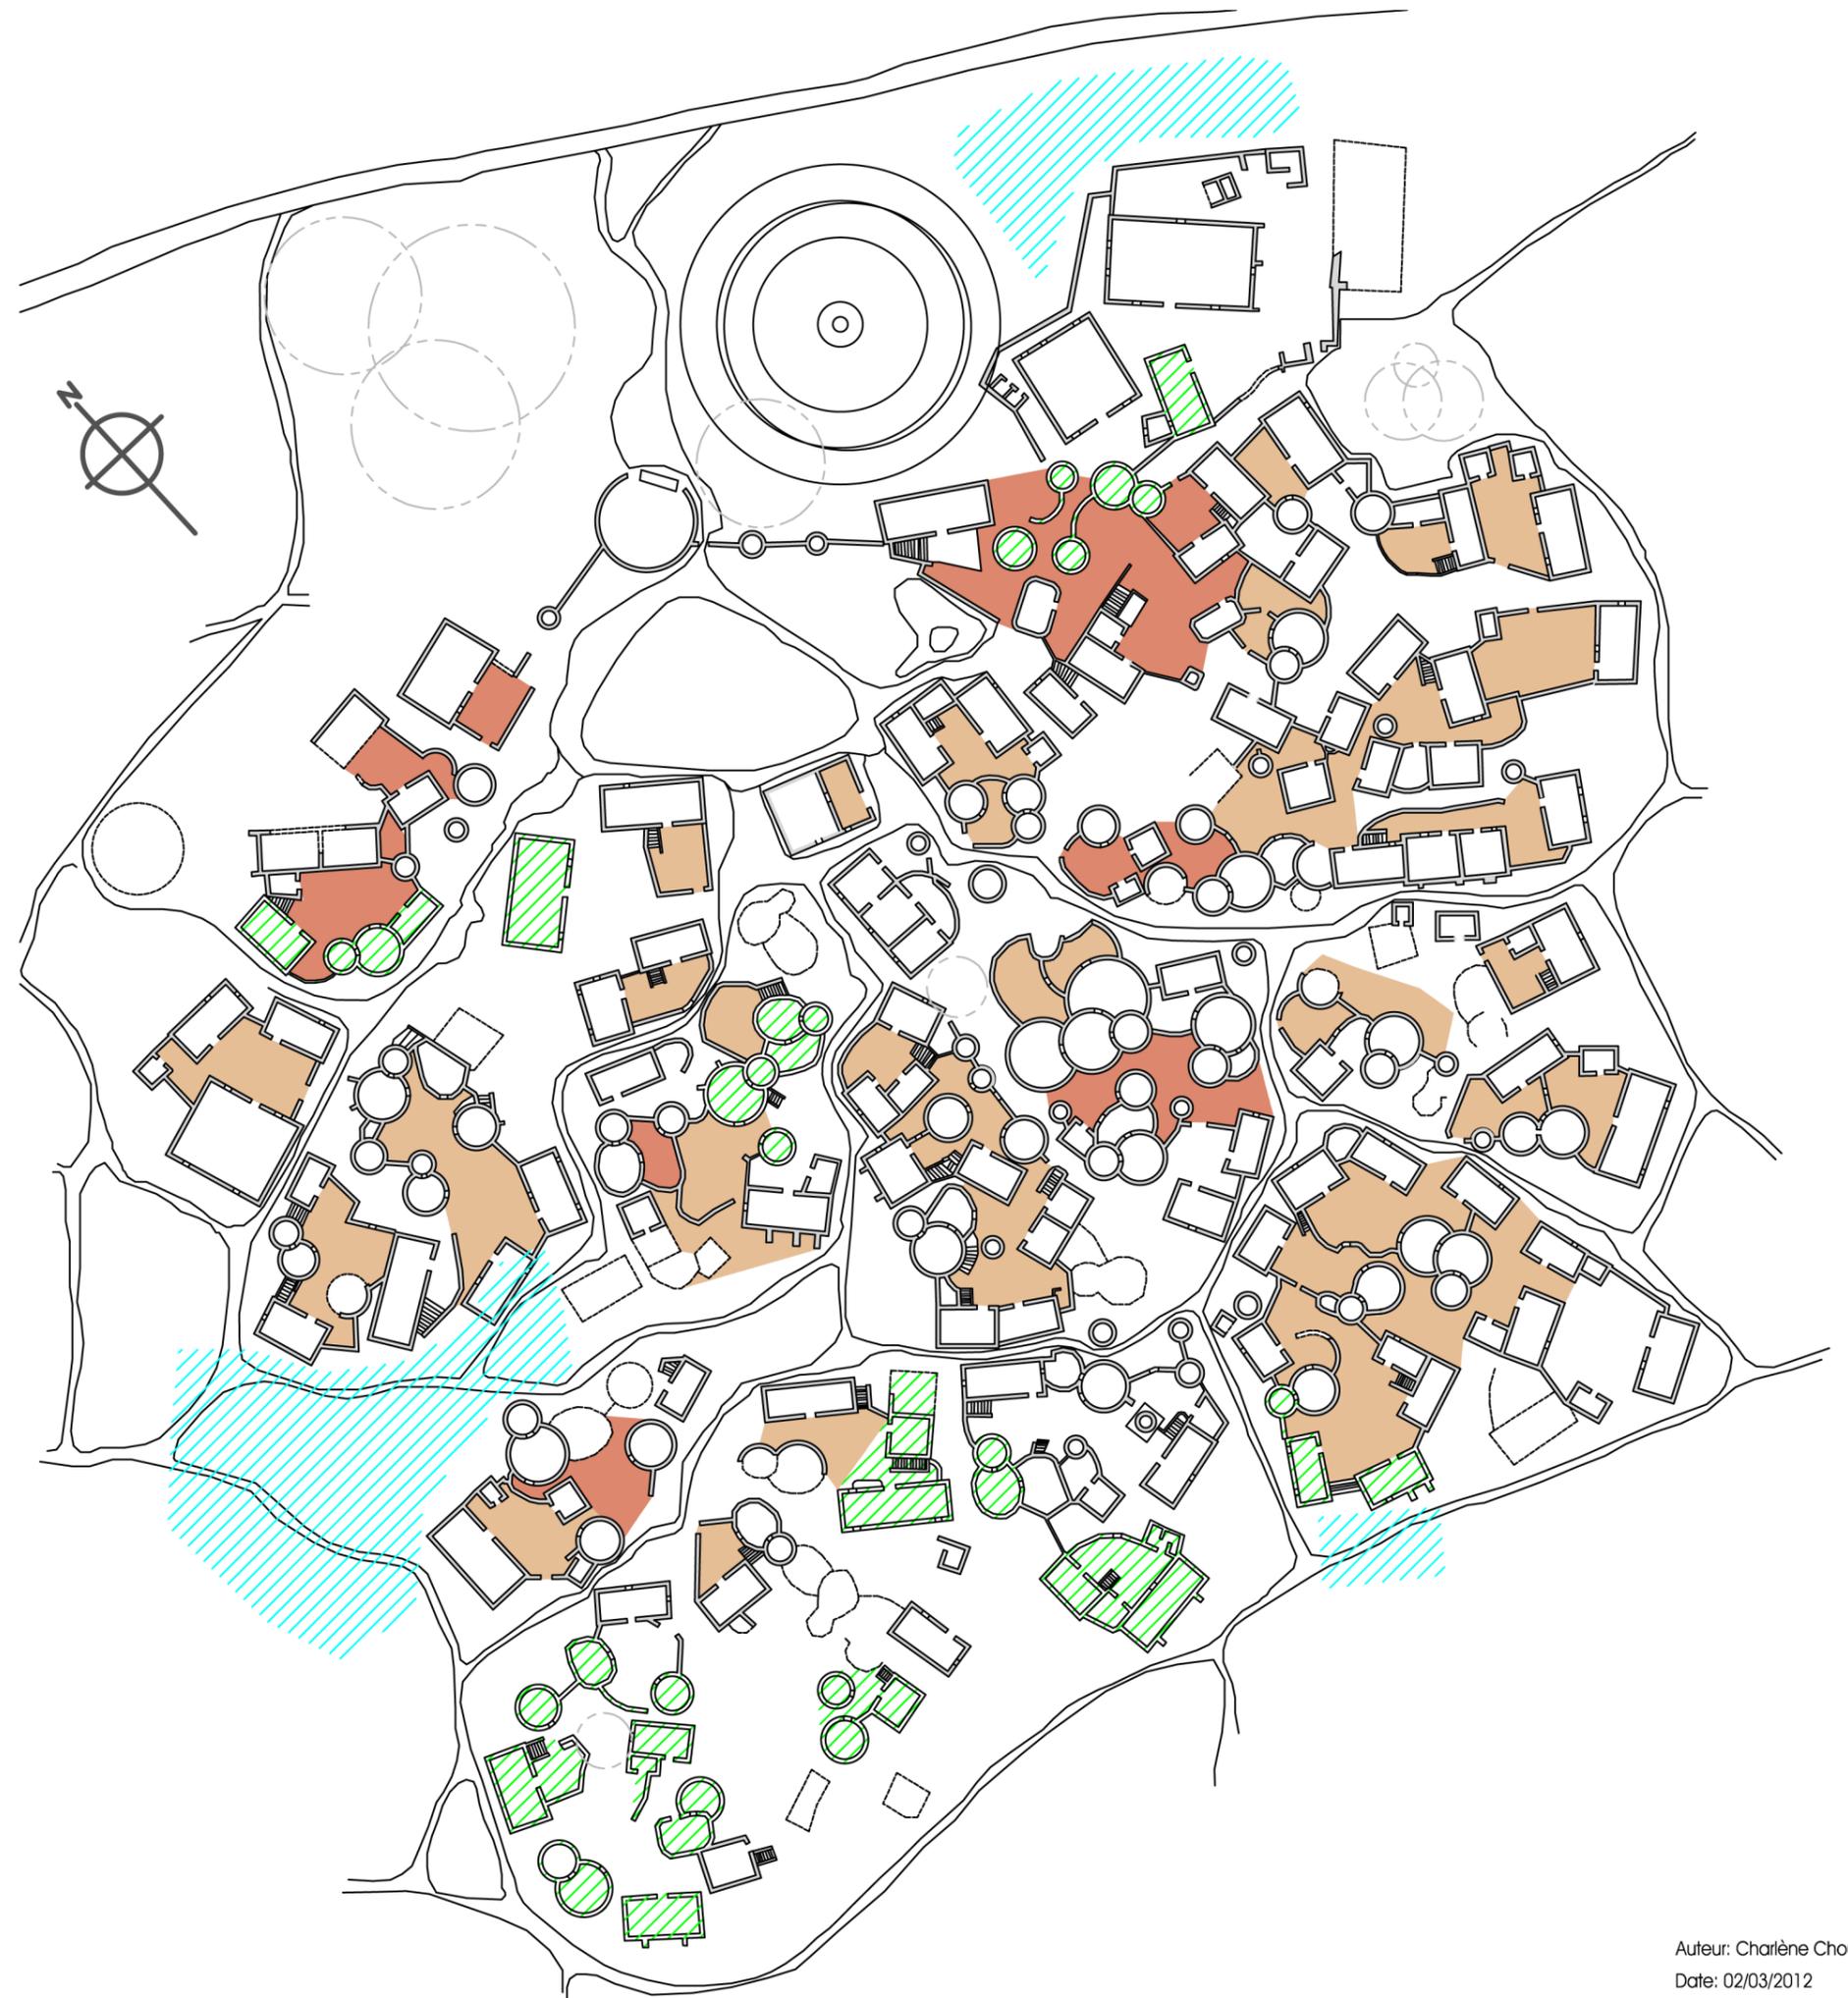
Concession royale de Tiébélé (Ech: 1/500)

Localisation des essais et type de construction des cases

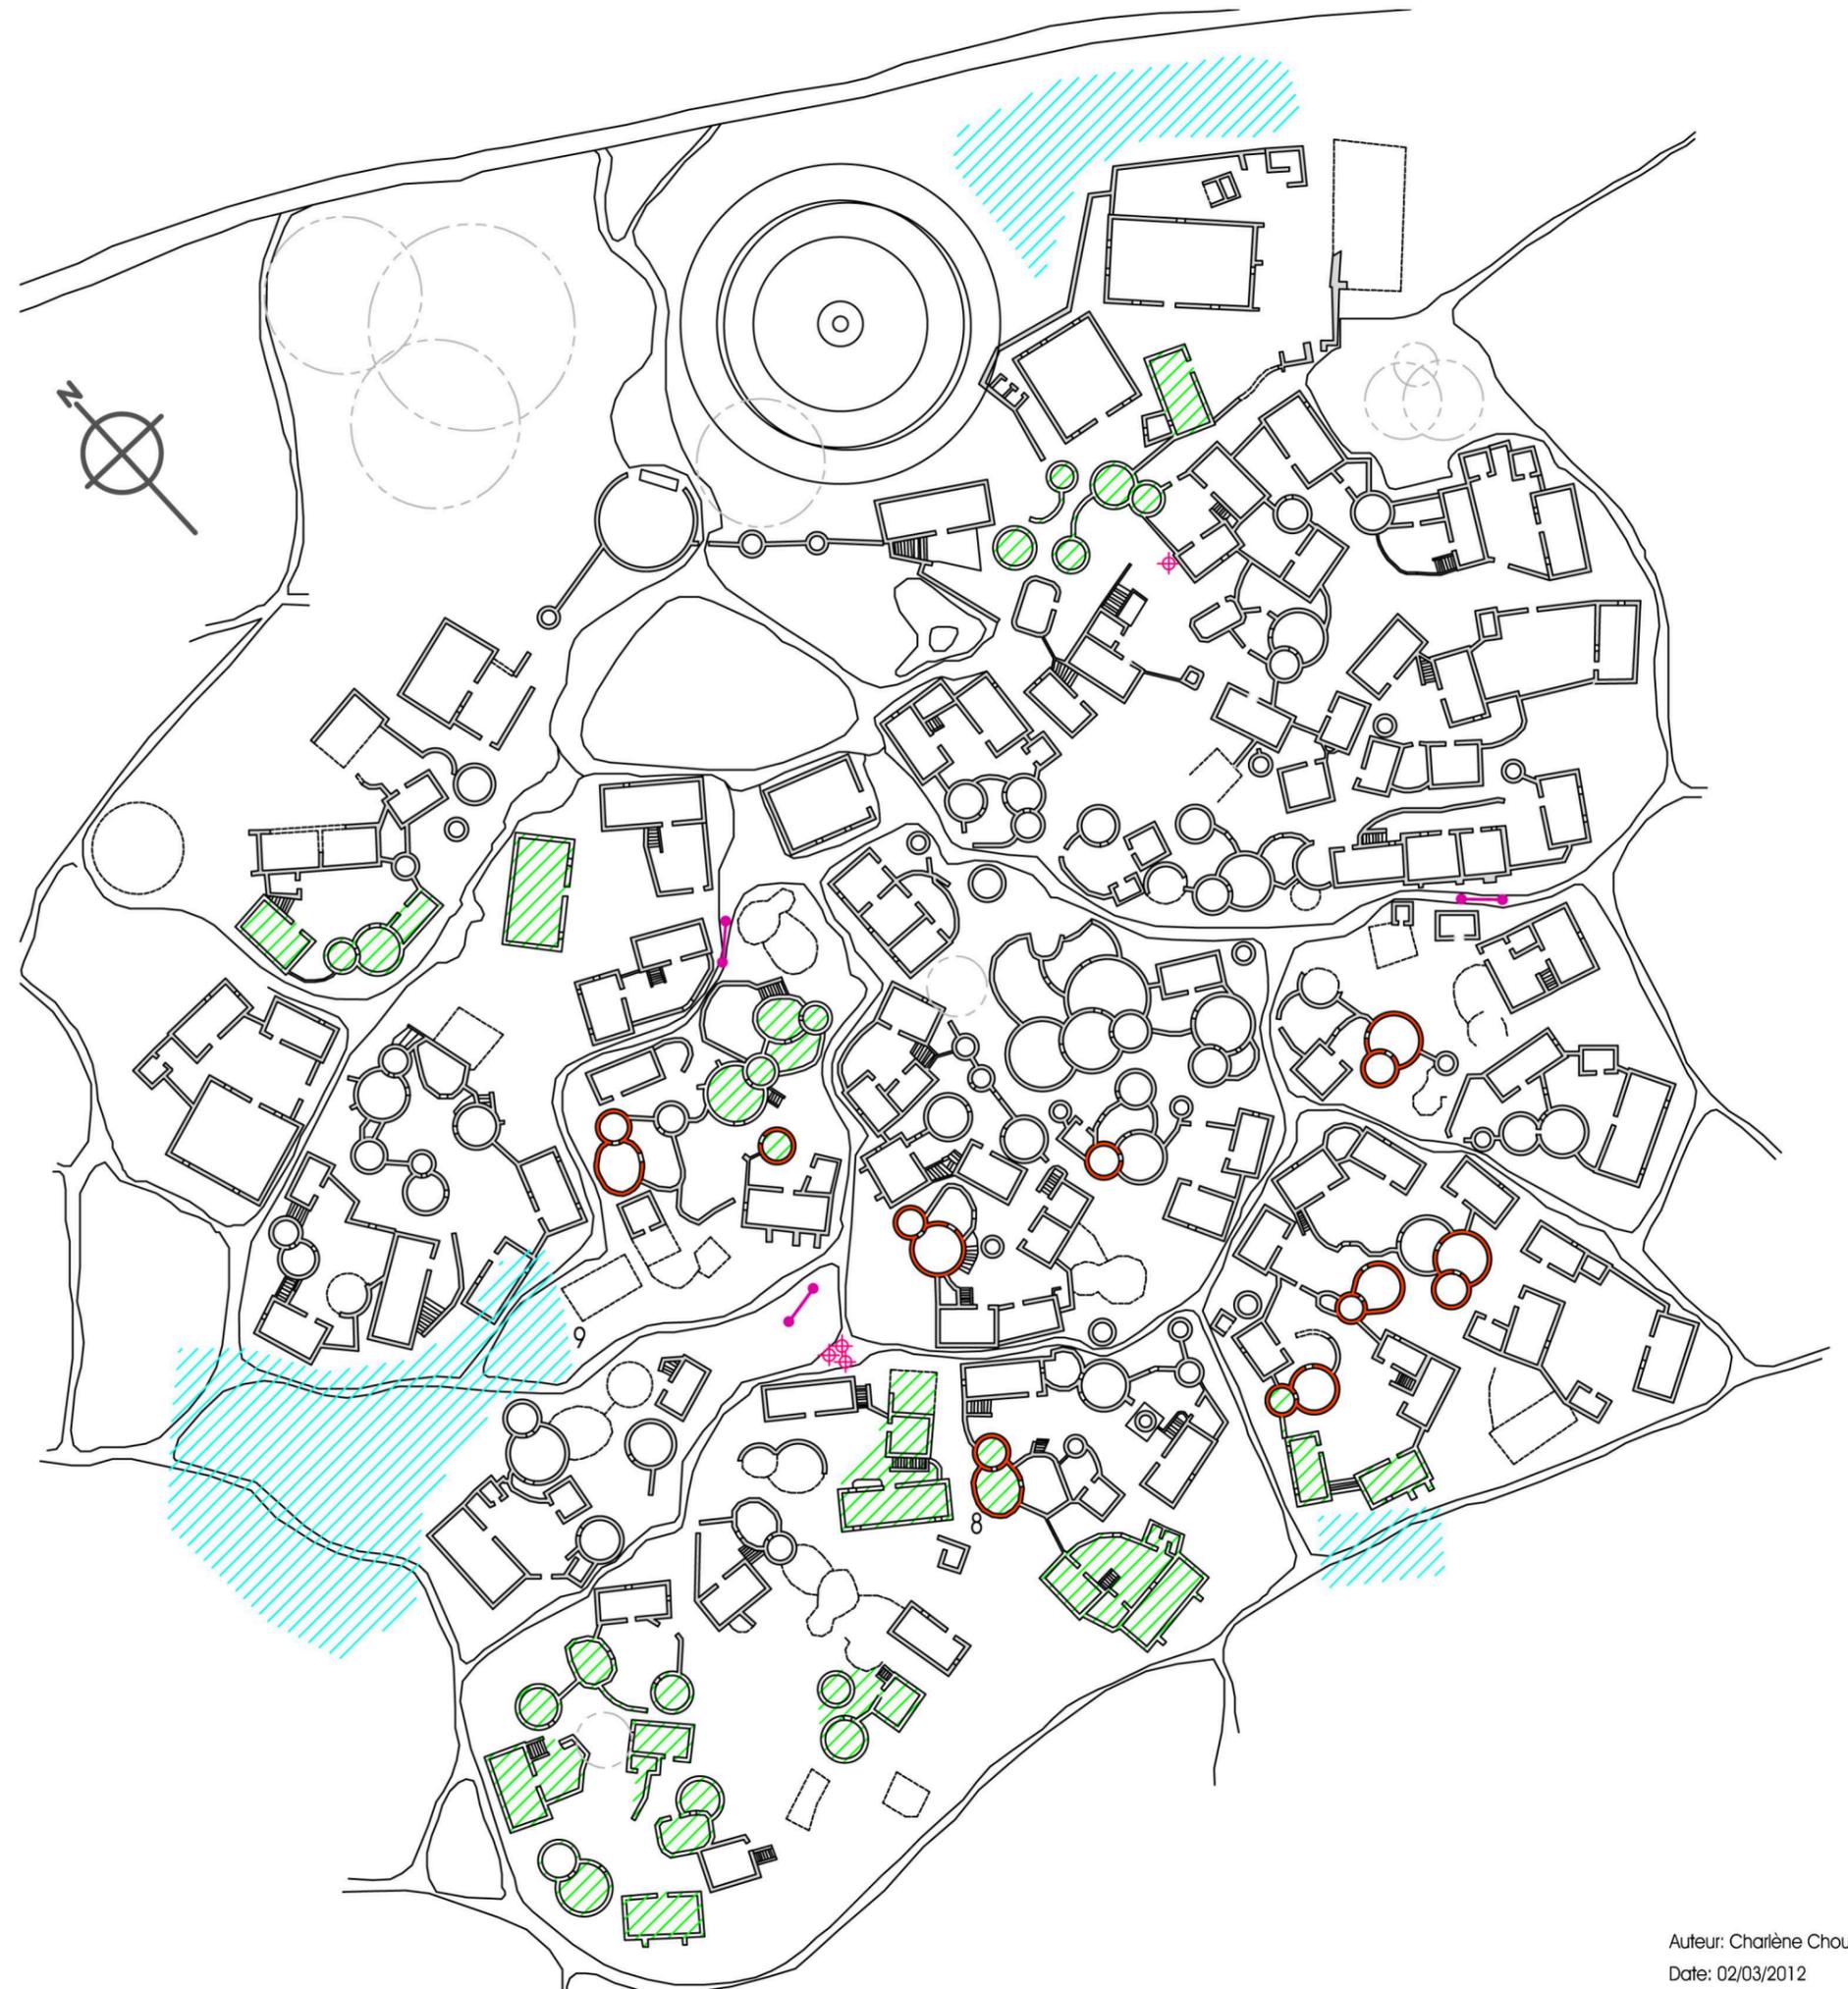
Concession royale de Tiébélé (Ech: 1/500)

Localisation des évacuations d'eau et des voies d'accès

Des évacuations ont été mises en place en tubes PVC enterrés à une profondeur de 30 cm il y a moins d'un an qui sont repérées sur le plan P04. Ces évacuations servant à la fois d'évacuation des eaux de pluie et des eaux usées débouchent dans des puits perdus. Nous pouvons faire deux remarques par rapport à cette installation. La première remarque est que la profondeur des tuyaux est trop peu importante et que le passage répété des personnes risque de les casser assez rapidement. La deuxième est que les puits perdus débordent déjà comme le montre la photo suivante prise en pleine saison sèche. Un horizon plus perméable n'a sans doute pas été atteint. Je rappelle que nous nous intéressons ici seulement aux eaux de pluies. Les eaux usées ne font pas parties de l'étude. Cependant, la solution de tube PVC pour réaliser les évacuations n'est peut-être pas la meilleure solution adaptée à ce type de construction. D'autre part la faible quantité de tuyau mis en place ne permet pas de résoudre le problème de l'évacuation des eaux de pluie.

En comparaison les anciens puits perdus, semblent être assez profond pour assurer leur rôle. Ces puits se situent dans certaines cours intérieures et sont repérés sur le plan P04. La photo suivante montre un exemple de puits perdus de cour intérieure.

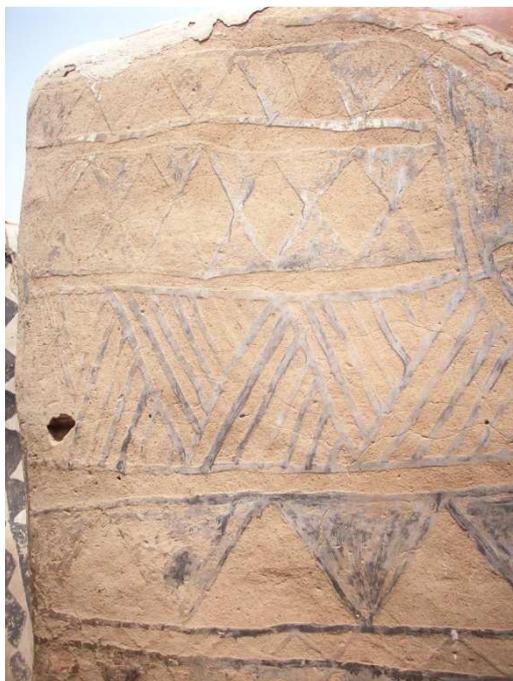
Figure 36: Ph01

Nous observons des réseaux de micro-fissures (moins de 0.1cm) qui semblent suivre les lits de pose. La partie supérieure du mur est celle où les réseaux de micro-fissures sont le plus développés. Les fissures ont un entraxe de 20 à 30 cm ce qui correspond à l'épaisseur d'une brique. De petits trous sont présents sur les joints qui peuvent être attribués à des insectes ou à un mauvais serrage du joint. Les trous plus importants sont principalement dus au passage de personne. En tête de mur, nous pouvons noter que du ciment a été ajouté.

L'ensemble de ces réseaux de fissures peut être attribué à un problème de mise en œuvre de l'enduit.

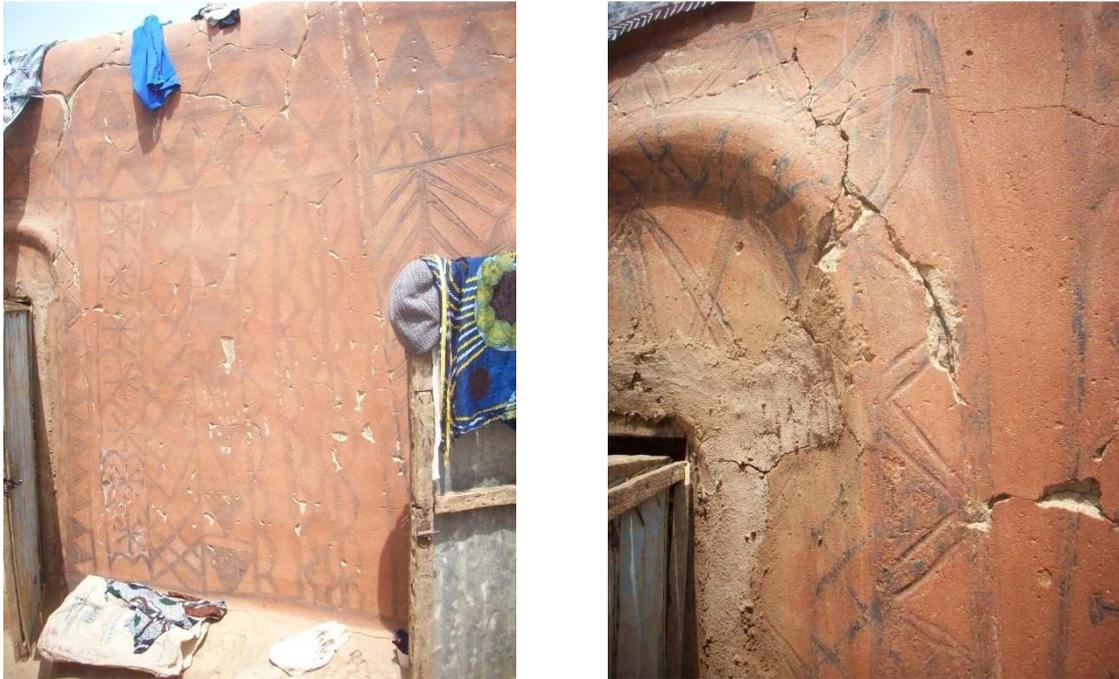
Figure 37: Ph 02-03

Nous pouvons noter un décollement général de l'enduit autour des fissures. Les fissures les plus importantes ont une ouverture entre 2 cm et 12 cm. Les fissures horizontales semblent suivre les lits de pose. Les petites banquettes ont beaucoup de trous dus à leur utilisation qui ont été refermés au ciment. Les portes ont été réadaptées puisque initialement elles étaient en

paille comme le montre la figure 38. Un cadre en bois a été placé comme châssis pour recevoir les portes en tôle métallique.

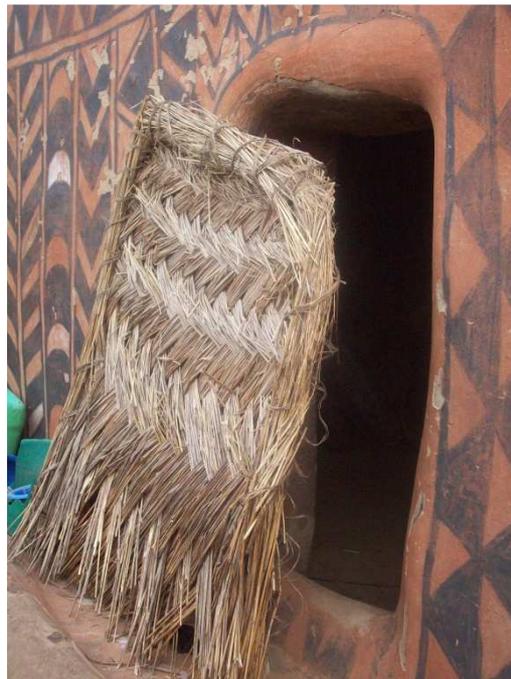
Figure 38: Ancienne porte de case, à l'extérieur de la case de Calle

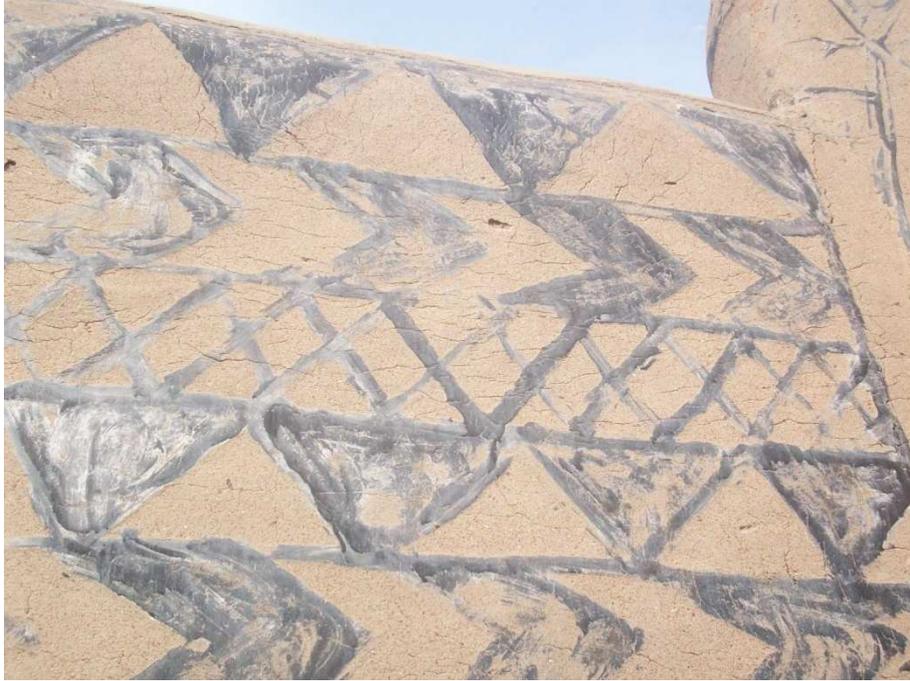
Figure 39: Ph04

La fissure à gauche de la façade fait moins de 1 cm d'ouverture. Les microfissures au dessus de la porte de gauche visibles sur la photo suivante sont dues à un mauvais serrage de l'enduit ou à la qualité du goudron.

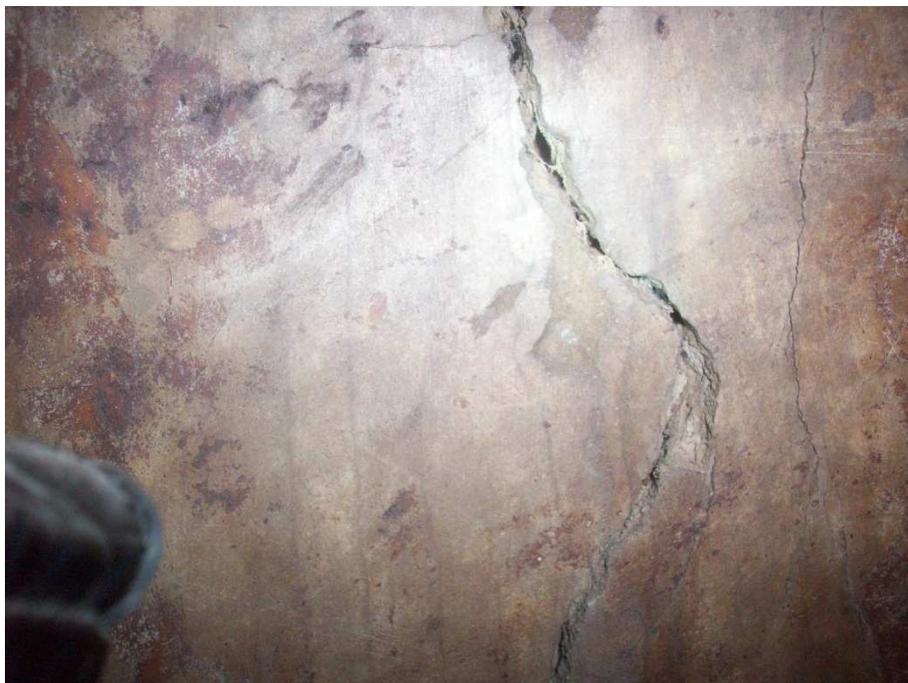
Figure 41: Ph06

Cette partie de la case a été ajoutée plus tardivement, les murs ne sont donc pas liaisonnés ce qui explique la fissure horizontale à la liaison entre les deux murs. Cette fissure fait cependant moins de 1cm. Le fissure commençant sous la poutre est identique à celle en face extérieure, elle a une ouverture de moins de 1cm. Cette fissure s'explique par un problème d'infiltration d'eau par la toiture qui a été renforcée par un poteau en bois placé sous une poutre en bois existante.

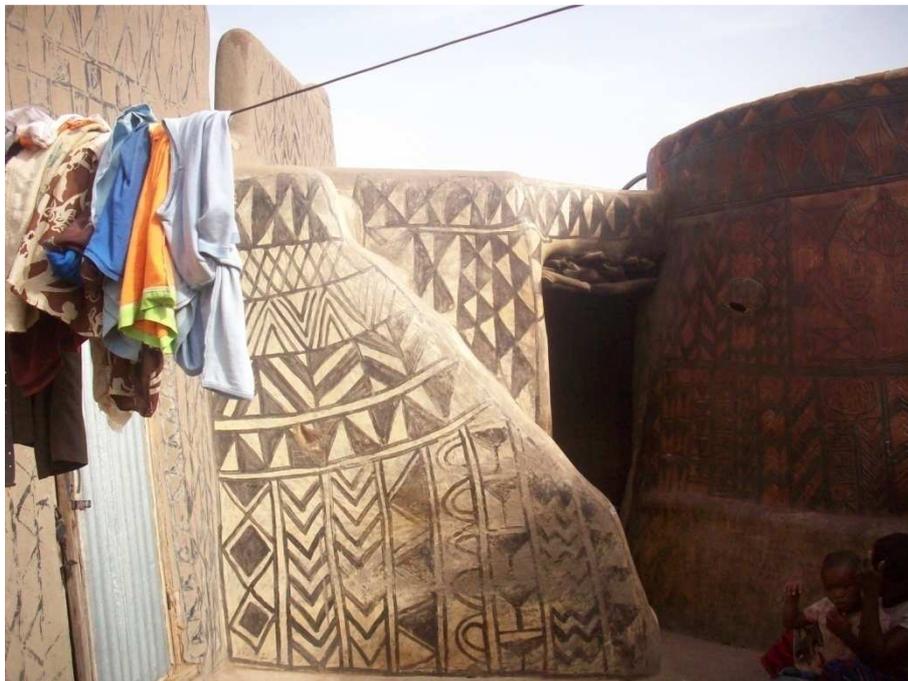
Figure 43: Ph08

La façade présente peut de désordre car l'enduit a été refait récemment. Elle présente surtout un arrachement de l'enduit à cause du batant de la porte.

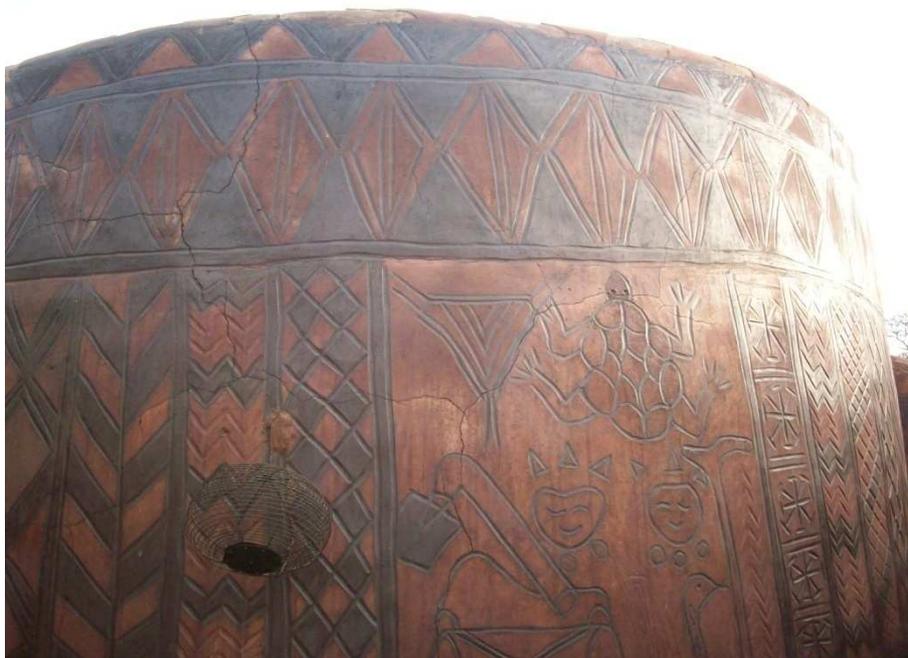
Figure 44: Ph09

Les différentes fissures peuvent s'expliquer par des infiltrations d'eau ou par la mise en œuvre de l'enduit. Auparavant, l'enduit été mis en place en mars-avril mais maintenant il est mis en place plus tôt en février-mars pendant la période de l'armatan. Les vents peuvent provoquer des craquelures sur l'enduit juste mis en œuvre.

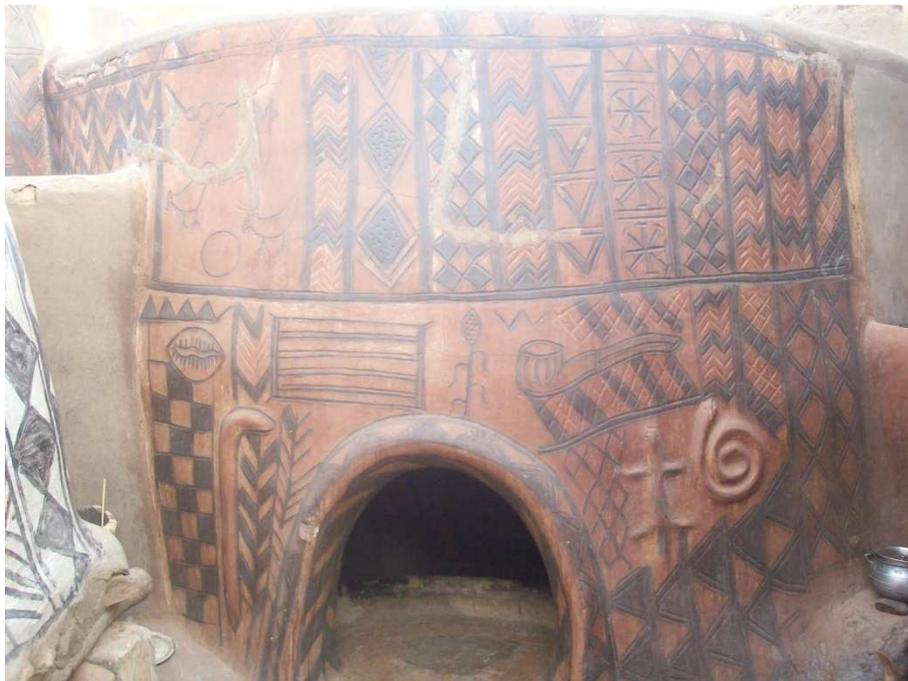
Figure 46: Ph11

Autour des fissures, les enduits présentent de nombreux décollements. Les grosses fissures sont rebouchées au ciment. Elles proviennent d'infiltrations d'eau depuis la toiture.

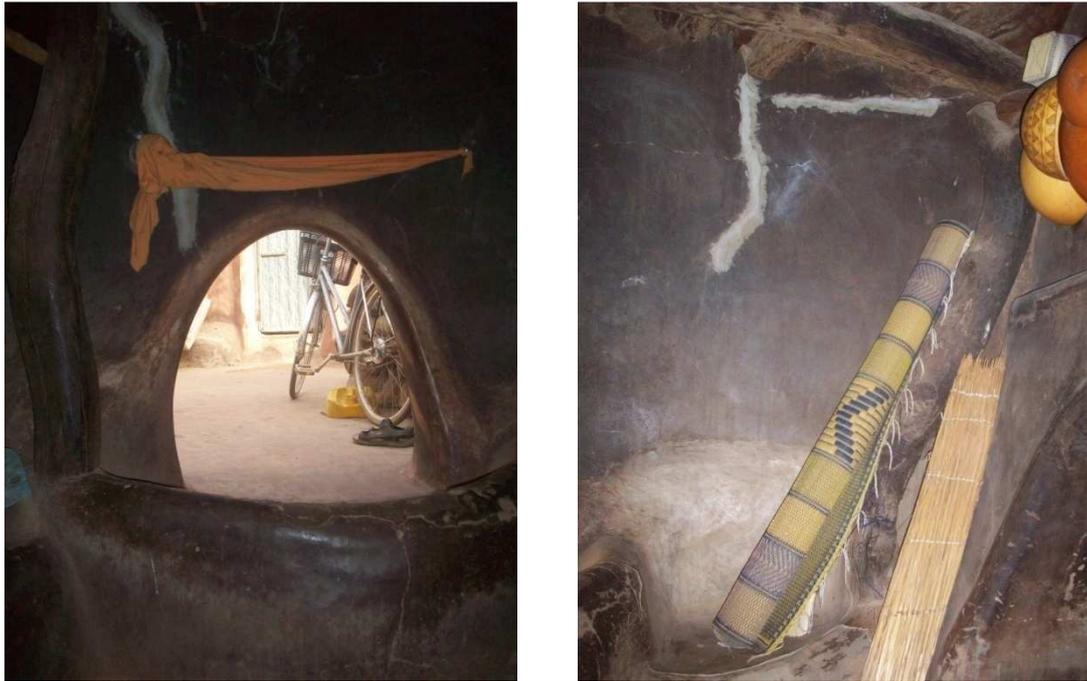
Figure 47: Ph12-13

Le sol intérieur de l'ensemble de cette case est en ciment et l'intérieur est recouvert d'un enduit traditionnel sans décor. Nous retrouvons les mêmes fissures que sur la face extérieure. La toiture est composée par de poutres en bois qui portent sur des poteaux en bois. Un réseau de poutres secondaires reposent sur les poutres sur lequel la toiture en terre vient elle-même s'appuyer. Il y a de nombreuses réparations au ciment à la fois pour les fissures mais aussi aux endroits où l'enduit est fragilisé par des passages répétés.

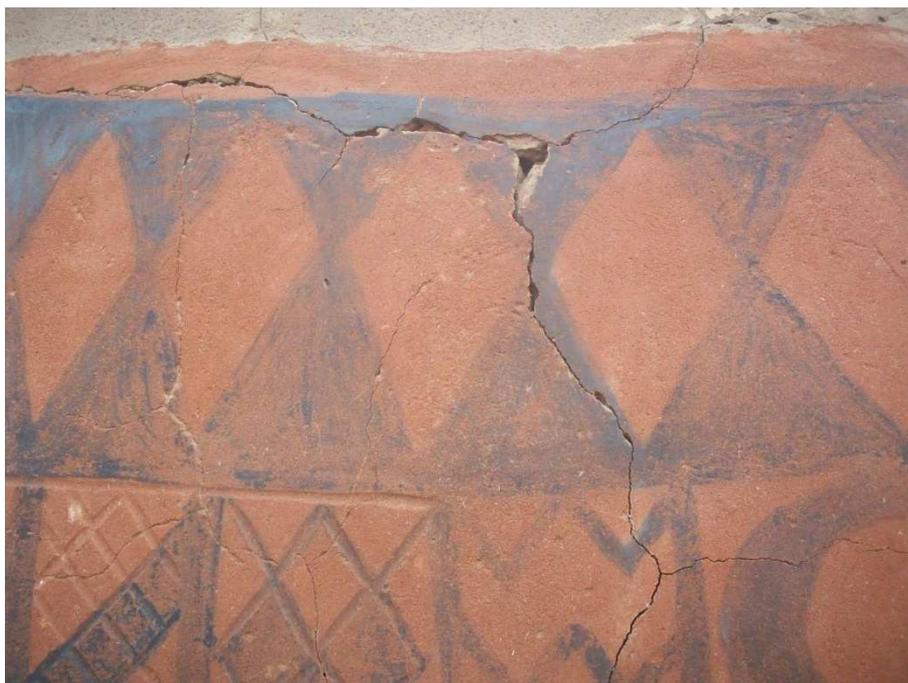
Figure 48: Ph 14

Les réseaux de micro-fissures correspondent aux lits de pose des briques. Nous observons des décollements d'enduit autour des fissures les plus importantes qui ont une ouverture de 1 à 3 cm. Le dessus de la banquette est en ciment et le côté est enduit avec un mélange de goudron comme le soubassement de la case en huit côté cour.

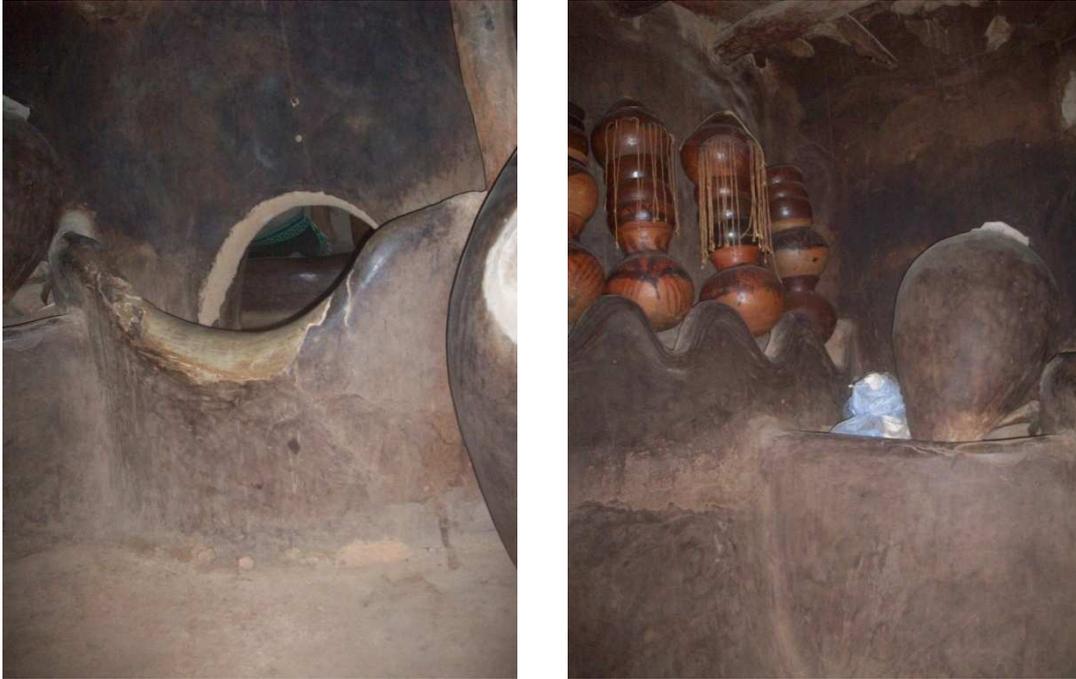
Figure 50: Ph 16-17

Ce plan représente l'ensemble de la structure de la case en huit avec un système poteau- poutre sauf dans la deuxième partie où les poutres s'appuient directement dans le mur sur un seul côté. Les poteaux et les poutres sont en bon état d'un point de vue sanitaire.

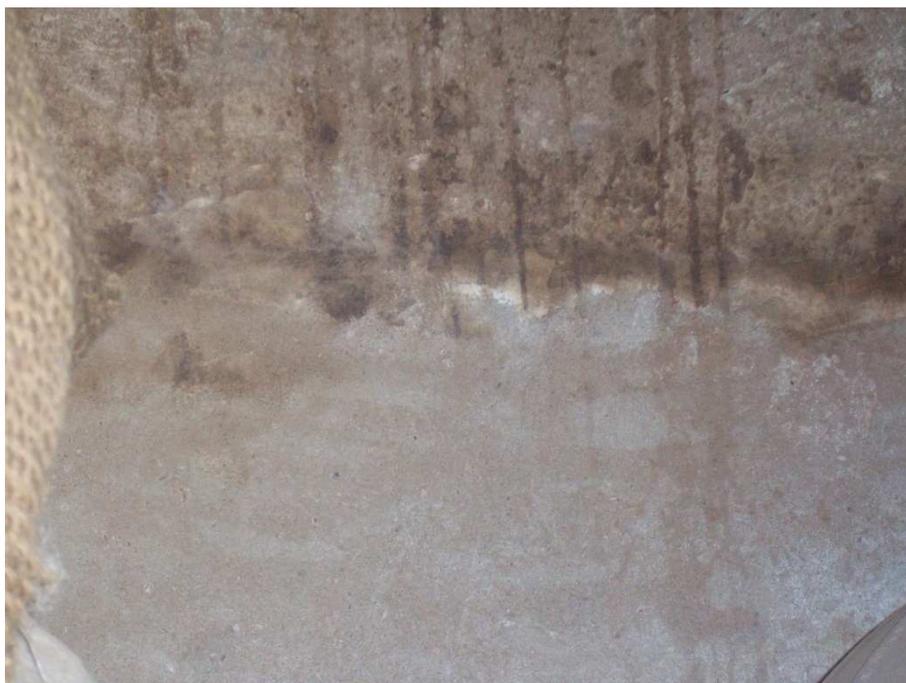
Figure 53: Ph20

Cette façade présente principalement une frange qui n'est visible que de ce côté du petit huit. Ceci pourrait ressembler à des sels qui auraient séchés d'où la présence de la partie blanchâtre sur la photo suivante. En effet, à l'extérieur nous sommes sur un passage important d'eau et quasiment à la sortie de la concession donc le ruissellement doit être important à cet endroit. De plus, ce lieu sert de cuisine intérieure et l'humidité y est très présente. Ce qui explique la présence de cette frange qui s'apparenterait a priori à des remontées capillaires.

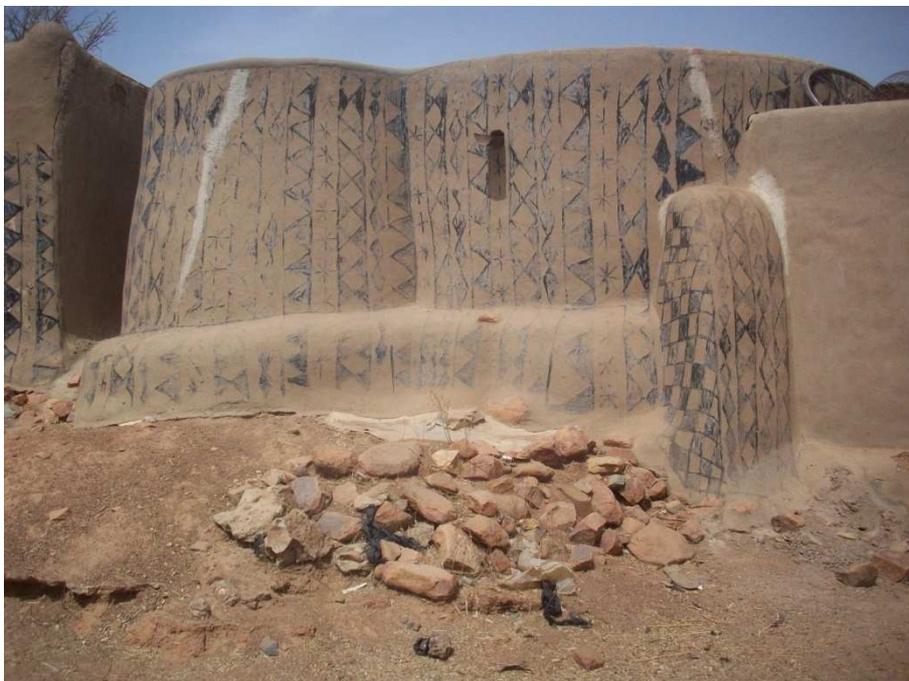
Figure 57: Ph23

Cette façade représente l'extérieur du huit en banco en façonnage direct enduite au goudron. Nous pouvons voir la présence de fissures qui ont été rebouchées au ciment et le système de rejaillissement pour éviter que l'évacuation des eaux ne détruise la case.
