**TITRE : ETUDE DU SYSTEME DE REPRISE DES EAUX
ET DE L'HYDROFUGATION DES CASES DE LA COUR
ROYALE DE TIEBELE AU BURKINA FASO**

TFE réalisé pour l'obtention du Master complémentaire
en conservation et restauration du patrimoine culturel immobilier
par **Charlène CHOUMIL**

Année académique : 2011-2012

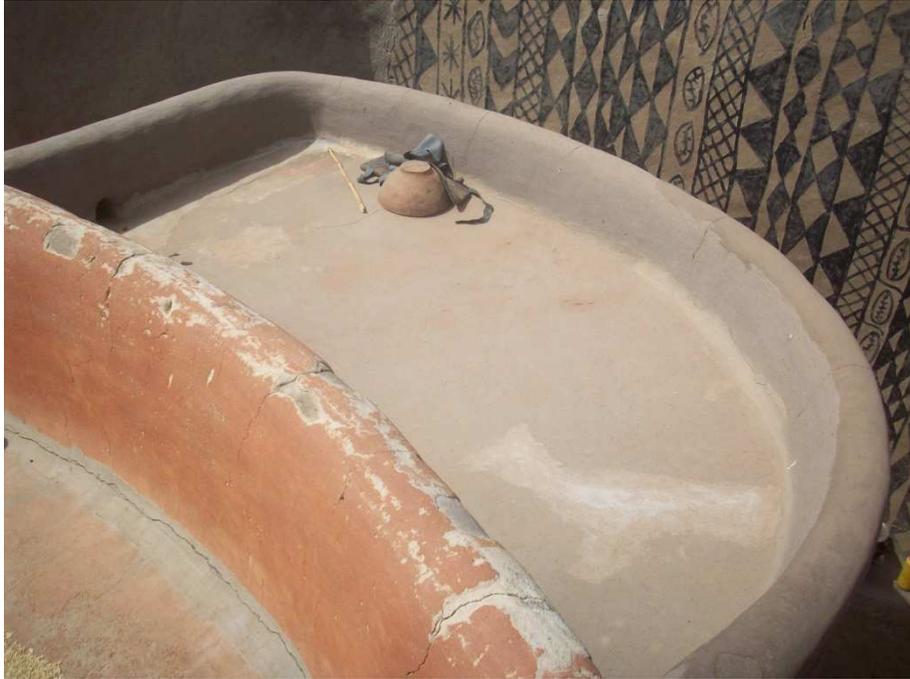
Figure 58: Ph24

La toiture A est recouverte de ciment avec de nombreuses réparations. Les principales fissures se situent en tête de mur. La toiture B est recouverte d'un enduit de latérite et de vernis de Néré. La toiture C est en ciment. Les toitures B et C présentent des fissures sur la partie inférieure de l'acrotère.

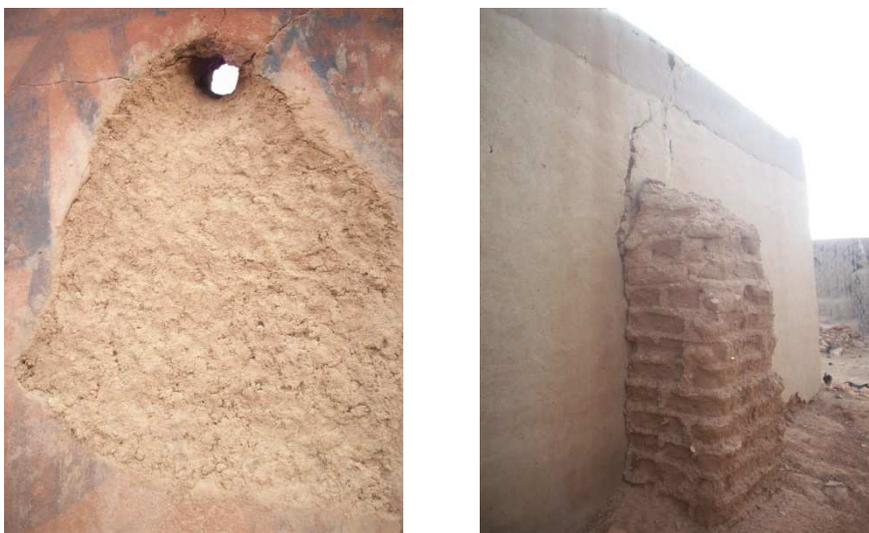
Les autres pathologies que nous retrouvons couramment sont la désolidarisation entre les contreforts ajoutés postérieurement à la construction et les dégradations des enduits en sortie d'évacuation des eaux. Les deux photos suivantes illustrent ces pathologies.

Figure 61: Autres pathologies. A gauche, évacuation d'eau. A droite: contrefort

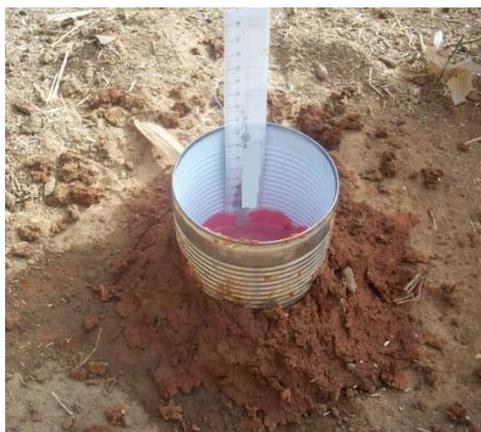
L'essai réalisé est un essai de surface en simple anneau ouvert. Le matériel nécessaire est une boîte de conserve de Ø10cm et du papier filtre. Le but de cet essai est de déterminer la capacité d'infiltration d'eau dans le sol. Quatre essais ont été mis en place à l'intérieur de la concession dont trois sur de la terre battue et un sur de la terre compactée. Les emplacements des essais réalisés sont repérés sur le plan P03.

Figure 69: Essai d'infiltration en simple anneau

Un essai a été réalisé sur de la terre compactée mais l'essai a montré une infiltration nulle et l'eau est sortie par le cordon d'argile. Nous considérerons que ce type de surface est imperméable au même titre que les sols en ciment dans la suite du mémoire.

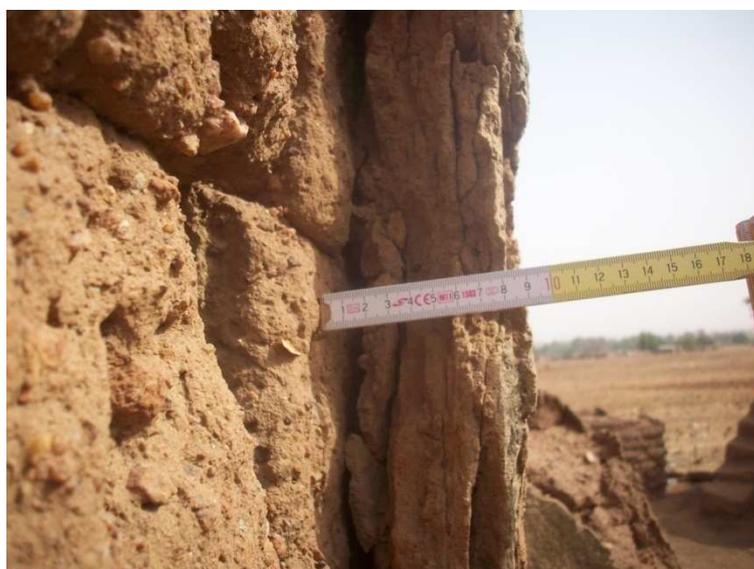
Au vu des résultats obtenus et des observations faites sur place, le type de support qui reçoit la couche d'enduit n'a pas d'influence sur les valeurs d'absorption. La photo suivante montre que la couche d'enduit peut être assez importante comme cela a été décrit en début de partie C.

Figure 73: Epaisseur d'une couche d'enduit sur une ancienne case

Pour l'enduit traditionnel, il suffit d'ôter la couche de latérite à la daba, de lisser et il est ensuite possible de ré-enduire. La première couche reste toujours en place (voir figure 73). L'enduit au goudron étant constitué d'une seule couche, l'entièreté de l'enduit est retirée. Mais l'enduit ne peut pas être retiré avant 3 ans car il faut attendre qu'il devienne rugueux pour pouvoir le retirer.

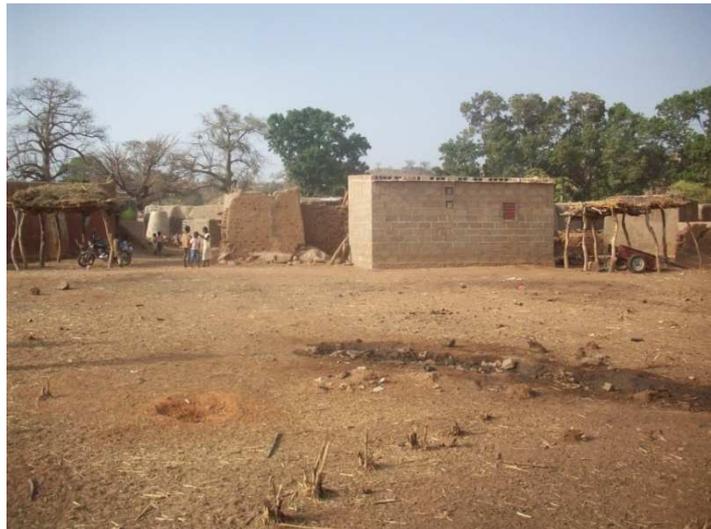
Des évacuations ont été mises en place en tubes PVC enterrés à une profondeur de 30 cm il y a moins d'un an qui sont repérées sur le plan P04. Ces évacuations servant à la fois d'évacuation des eaux de pluie et des eaux usées débouchent dans des puits perdus. Nous pouvons faire deux remarques par rapport à cette installation. La première remarque est que la profondeur des tuyaux est trop peu importante et que le passage répété des personnes risque de les casser assez rapidement. La deuxième est que les puits perdus débordent déjà comme le montre la photo suivante prise en pleine saison sèche. Un horizon plus perméable n'a sans doute pas été atteint. Je rappelle que nous nous intéressons ici seulement aux eaux de pluies. Les eaux usées ne font pas parties de l'étude. Cependant, la solution de tube PVC pour réaliser les évacuations n'est peut-être pas la meilleure solution adaptée à ce type de construction. D'autre part la faible quantité de tuyau mis en place ne permet pas de résoudre le problème de l'évacuation des eaux de pluie.

Figure 77: Puits perdus récemment mis en place à la sortie de la concession

Les études précédentes montrent que le débit à gérer est énorme. Une possibilité serait d'ajouter des puits perdus répartis dans la concession à des endroits judicieux. Il est, en effet, plus simple de gérer des quantités d'eau moins importante afin de diminuer le débit à canaliser à la sortie de la concession. Les puits perdus doivent atteindre des horizons de sol plus perméables. Pour déterminer la profondeur de cet horizon de sol, des essais de sol supplémentaires sont nécessaires. La répartition de l'eau dans les différents puits perdus peut être réalisée par des canalisations.

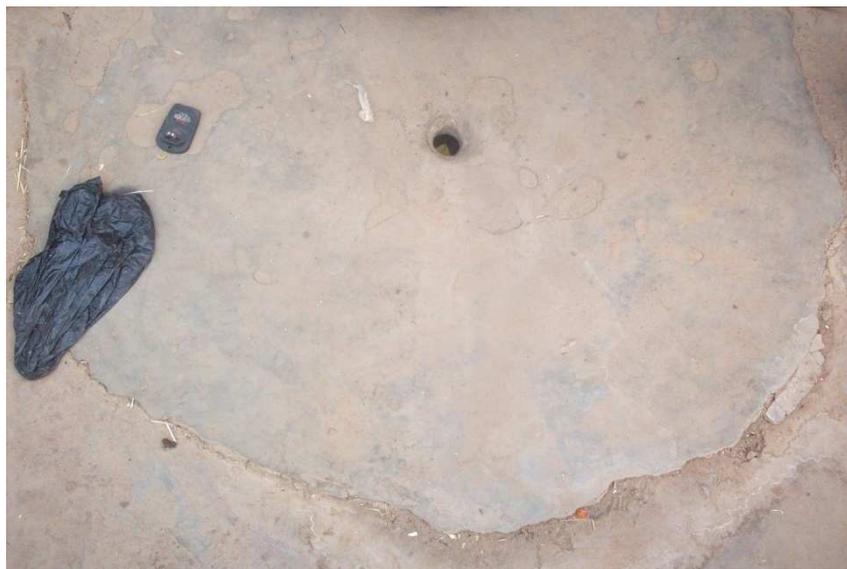
Figure 78: Puits perdu de cour intérieure
